**MENDELOVA UNIVERZITA V BRNĚ, ZAHRADNICKÁ FAKULTA,  
VALTICKÁ 337, 691 44 LEDNICE**

**Ústav biotechniky zeleně**

## **ODBORNÉ STANOVISKO**

- Předmět zpracování:** Alej na ulici Masarykova
- Účel zpracování:** Odborné stanovisko ke zpracovaným posudkům a návrhu na obnovu
- Objednatel:** Statutární město Liberec, Odbor správy veřejného majetku,  
nám. Dr. E. Beneše, 460 59 Liberec 1
- Zpracovali:** Ing. Pavel Bulíř, Ph.D.  
doc.Ing. Pavel Šimek, Ph.D. – spolupráce (vedoucí pracoviště)
- Datum zpracování:** 28. 07. 2013

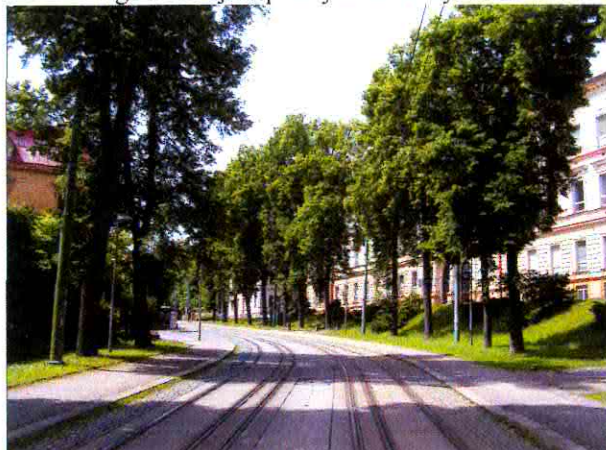
Obr. 1 Segment aleje u průmyslové školy

odstraněných stromech. V problematickém úseku Škroupova-Fibichova (ZOO), je alej asi nejvíce poznamenána dopravní zátěží. Schází zde nejvíce stromů a zbývající stromy jsou současně nejvíce nevyrovnané, a to jak po stránce velikostní (prostorové), tak po stránce sledovaných kvalitativních parametrů. Zvýšenou mezernatost a kvalitativní nevyrovnanost vykazuje také segment aleje od průmyslové školy po ul. Vítězná (po pravé straně z centra),

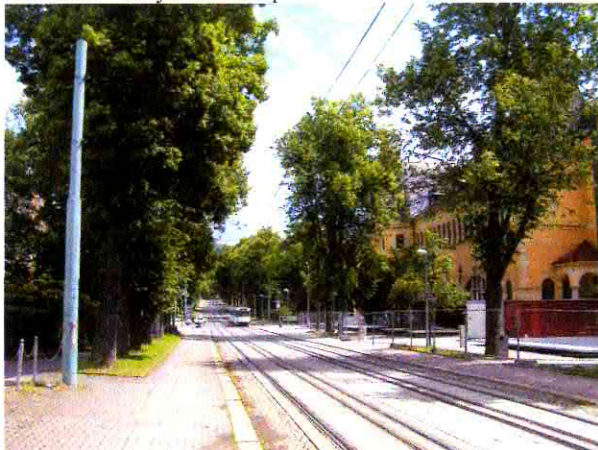
Obr. 2 Stromy v úseku před budovou lázní

- 2) charakteristické reakce (symptomy) závažného poškození stromů, zejména skrze narušení jejich kořenů ve vzdálenější i nedávné minulosti vykazují skrze projevy celkové vitality (zohledňuje fyziologickou a biomechanickou složku = vychází z její horší části) 2 stromy rostoucí před vchodem do bývalého areálu Výstaviště (napadené dřevními patogeny) a 2 stromy v předprostoru právě rekonstruované budovy bývalých Městských lázní,

- odhadem 90% stromů v aleji roste v zatravněném, pravidelně sečeném travnatém pásu, z toho cca 50% stromů v pásu širším než 3m, zbývající v pásu zhruba 1,5-2m širokém. Pouze v předprostoru ZOO a u bývalých Městských lázní rostou stromy v ploše zadlážděné, případně nadměrně zhutněné sešlapem (prakticky bez vegetačního pokryvu),

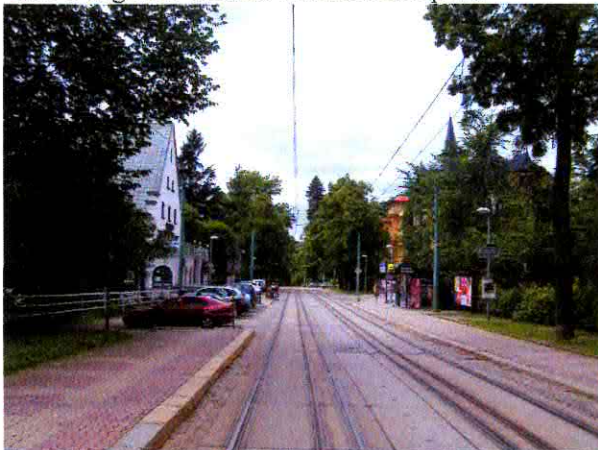
Obr. 6 Segment od ZOO ke křiž. Škroupova

- s výjimkou segmentu aleje mezi ulicemi Škroupova a Fibichova (ZOO) působí alej jako celek dosud homogenně. Přítomny jsou zde pouze ojedinělé mezery po

- 3) v úseku mezi ulicemi Škroupova – Fibichova (ZOO) je s ohledem na současný stav segmentu jako celku reálně uvažovat i o jednorázové aktuální obměně stromů. Uvedený zásah lze kombinovat s ad1) tohoto doporučení,
